報告書

アルミスクラップからのアルミグレード別 高度選別技術開発

株式会社マテック 苫小牧支店

自動車アルミパネル 高度選別試験実施報告

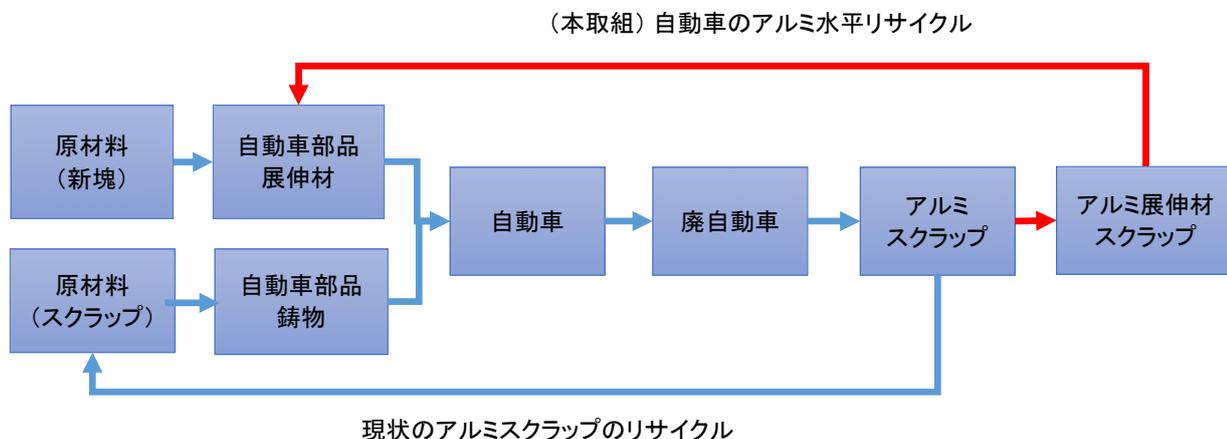
図1: 使用済み自動車のアルミニウムスクラップリサイクルフロー

近年、厳しくなる燃費規制を背景に、軽量化を目的とした自動車車体へアルミニウム展伸材の適用が増加してきている。それらアルミニウム展伸材は、最終的に使用済み自動車から解体され、破碎工程を経て磁力選別やX線選別を行い、選別回収され、リサイクルされている。

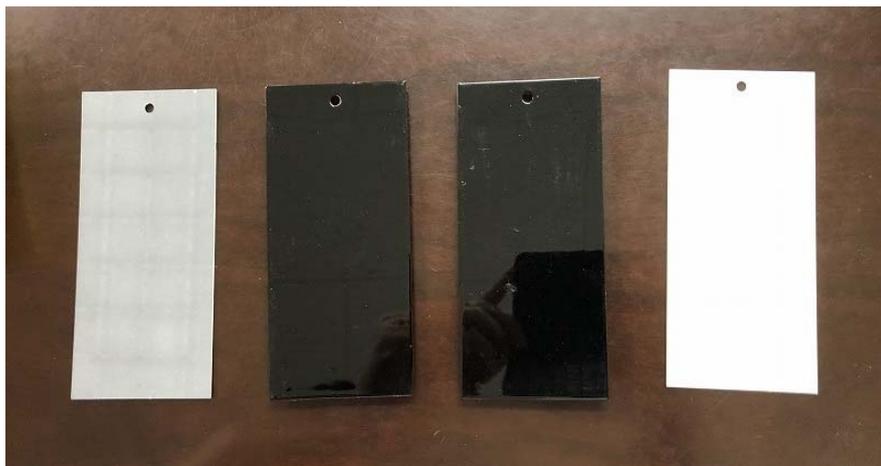
写真1: 試料外観1(左から 電着塗装のみ、塗装黒薄塗り、塗装黒厚塗り、塗装白パール薄塗り)

塗装の面積や厚さと選別精度の関係を調べることを目的として、以下の自動車の部品を想定した板状の試料を準備した。

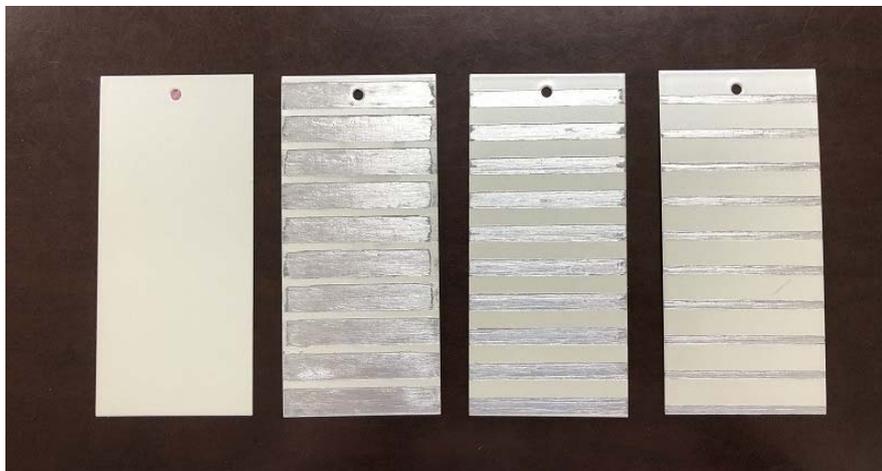
写真2: 試料外観2 (左から 塗装白パール厚塗り、塗装白パール厚塗り塗装面積25%、50%、75%)

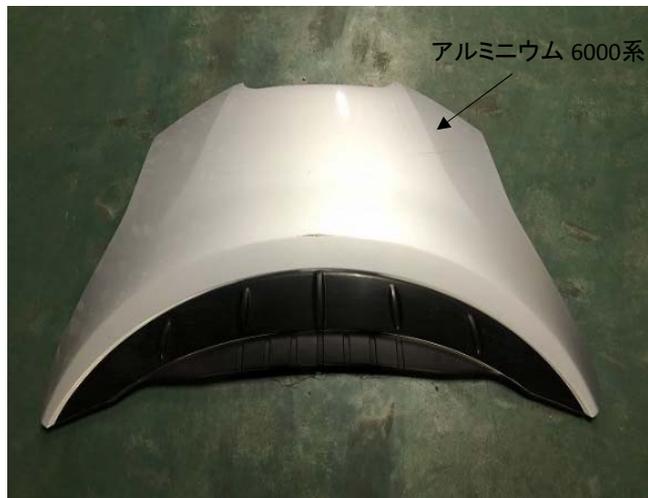
写真3:フロントフード 外板側 外観

破碎工程による塗装膜の剥離及び、それを用いたLIBSにおける判定精度検証用として、日産リーフのアルミニウム製 フードを使用する事とした。選定理由として、前途で挙げた5000系合金、6000系合金の双方を使用している事、また、鉄部品を部分的に使用している事や接合部位を有している為、検証用材料として十分であると判断した。また、検証に必要な量の確保が見込めることも選定理由として挙げられる。

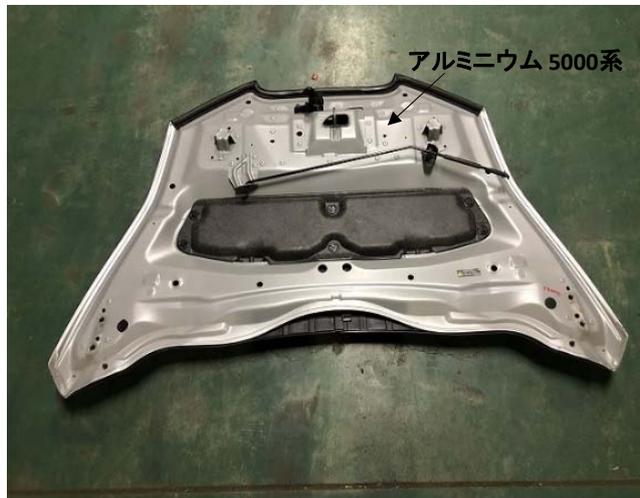
写真4:フロントフード 内板側 外観

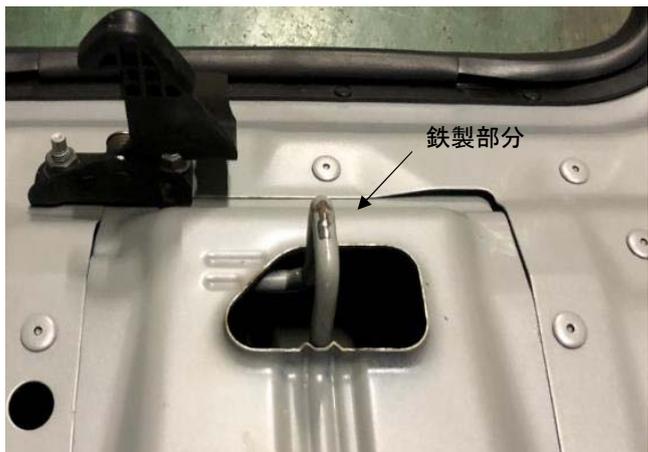
写真5:フロントフード 鉄部品1

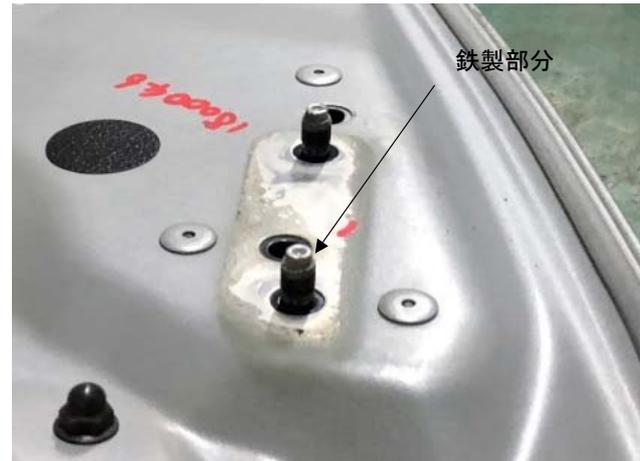
写真6:フロントフード 鉄部品2

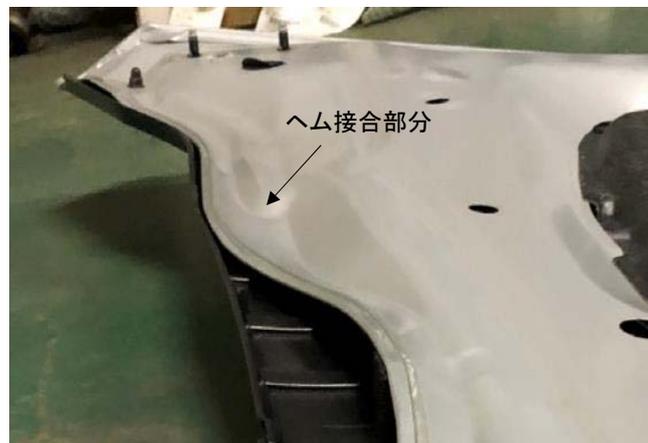
写真7:フロントフード端部圧着状態

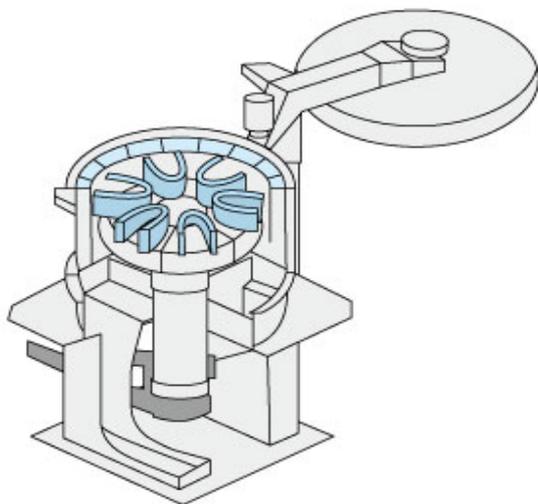
図2: 堅型破砕機A イメージ

破砕機種類	適用事例	仕様
堅型破砕機 A	堅型破砕機の中心部より材料を投入し、遠心力で破砕物を放射状に排出する。ローターについている馬蹄型のハンマーと側面のすり鉢状の凹凸に繰り返し衝突させることで素材を細かく破砕する。	モーター出力: 55kW 排出用の格子はなく破砕された素材はそのまま排出される。
堅型破砕機 B	堅型破砕機の側面より材料を投入し、同心円のハンマーで素材を破砕し破砕機の底面より排出する。底面に設置されたスクリーンサイズによって破砕サイズと内部滞留時間を調整する。	モーター出力: 75kW 下部排出格子サイズ 20mm x 100mm
2軸破砕機(前処理)	シャフトに刃物が組み合わされた軸を二本向かい合わせで回転させる事により切断するように破砕する。前処理としての粗破砕や減溶目的で使用されるケースが多い。破砕後の形状は短冊状になる。	切断幅 100mm

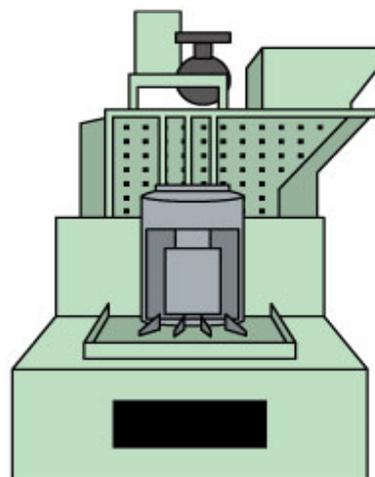
図3: 堅型破砕機Bイメージ

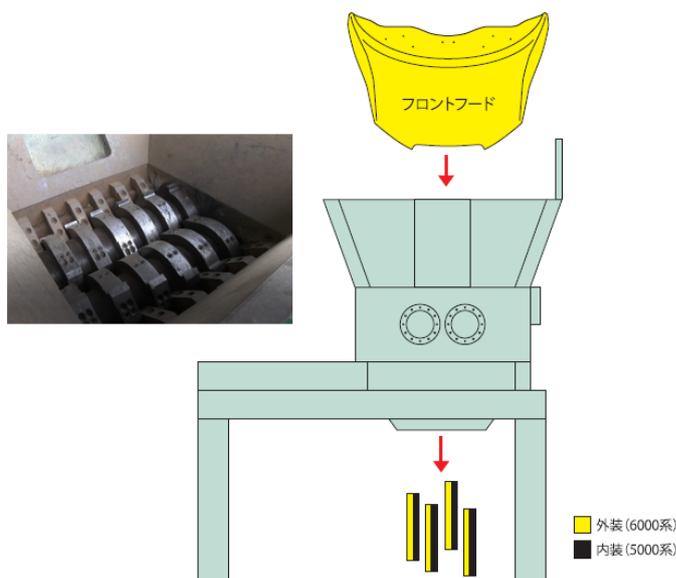
図4: 2軸破砕機(前処理用)イメージ

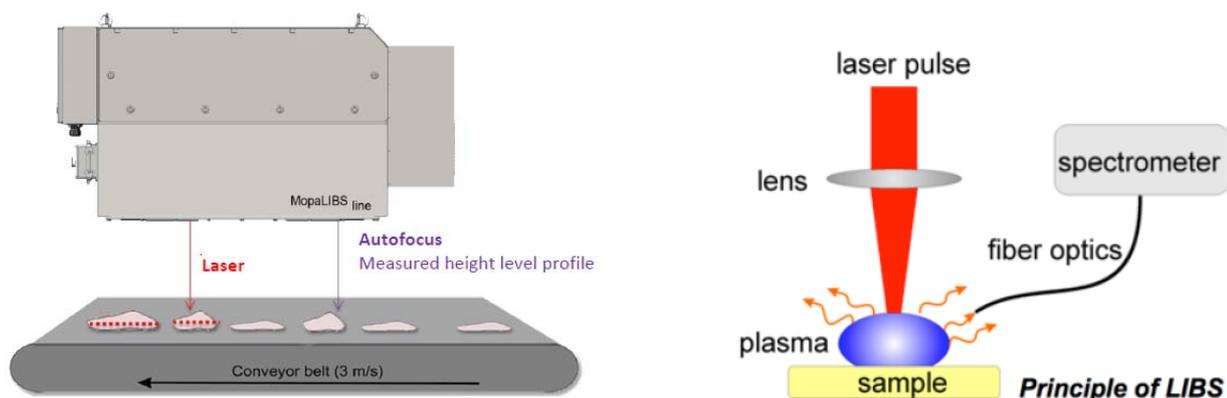
図5: LIBS選別機 選別の仕組みとイメージ

本実証試験で使用するLIBSは、試料に含まれる金属元素を測定する為に必要な、測定表面の状態を整えるクリーニングレーザーが設置されている。試料はクリーニングレーザー、LIBSレーザーの順に通過する。(図5左参照)

クリーニングレーザーで素材表面の付着物(塗装、汚れ)を除去した後、パルスレーザーをクリーニングした部分に照射し発生したプラズマを読み取る事で、元素の含有量を測定する

破碎機種類	特徴	仕様
レーザー誘起ブレイクダウン分光法選別機	レーザー誘起ブレイクダウン分光法、通称LIBSと呼ばれる選別技術。レーザー照射により、対象物表面にプラズマを発生させ、その光の波長から含まれる成分及び量を計測する。対象物の表面にレーザーを照射する為、表面の状態(塗装、汚れ)の影響を大きく受ける。また、レーザーの焦点を連続して合わせる為、表面上の大きな凹凸もLIBS選別に適さない。	STEINERT社製 LSS

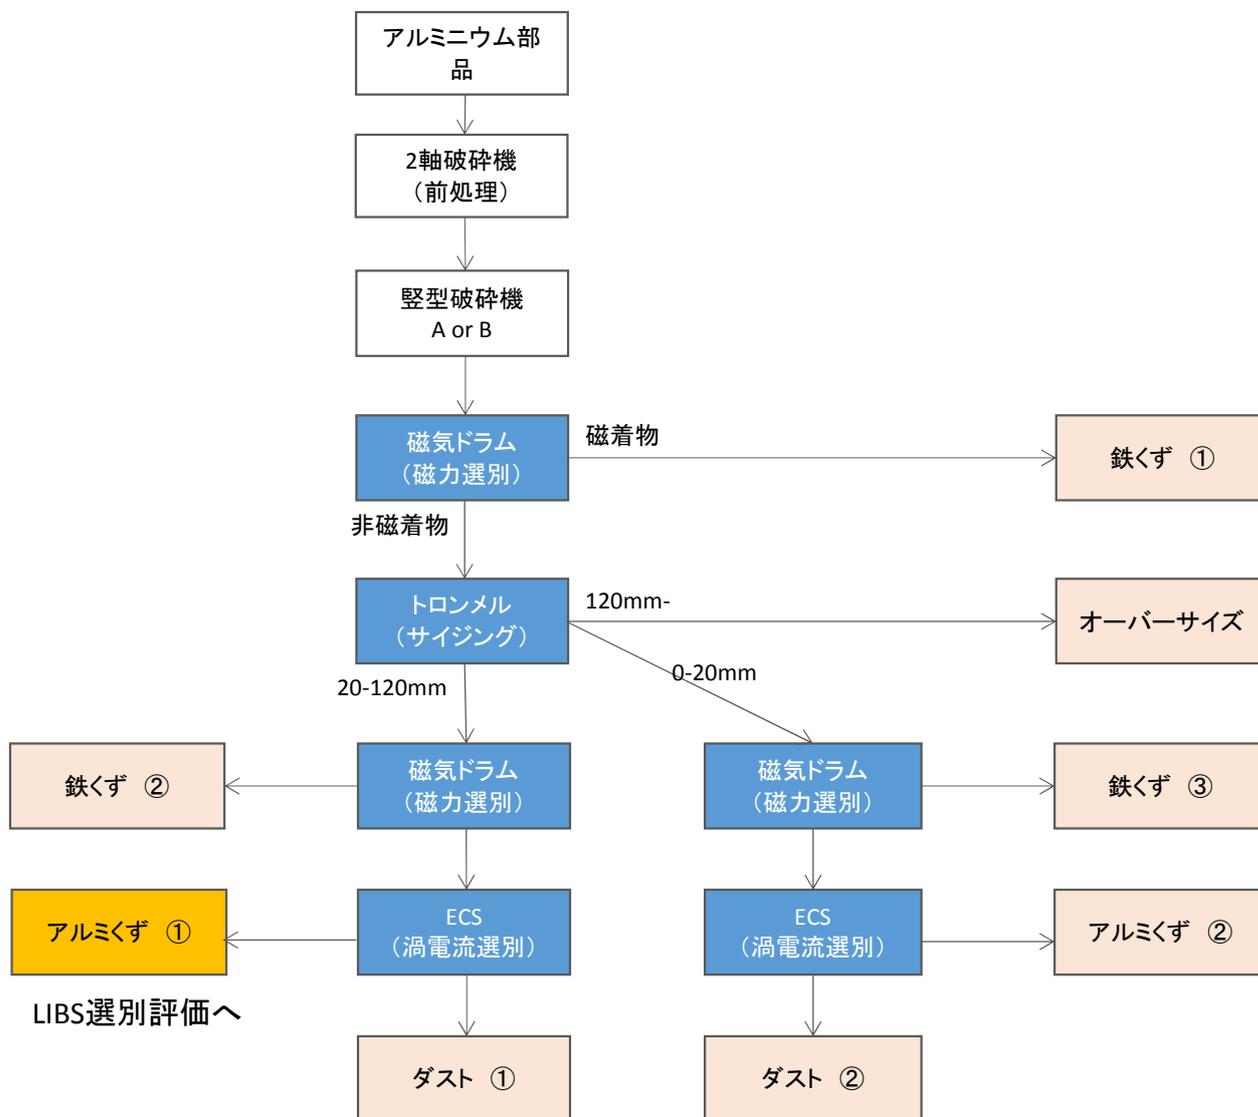
リーフのフロントフード8枚(6kg x 8枚=48Kg)を1ロットとして、前途 2種類の破碎方法で破碎し、アルミニウム以外の鉄やダストを分別除去した。破碎・選別の工程並びにそれぞれの回収量は以下の通り。

図6: 破碎選別工程

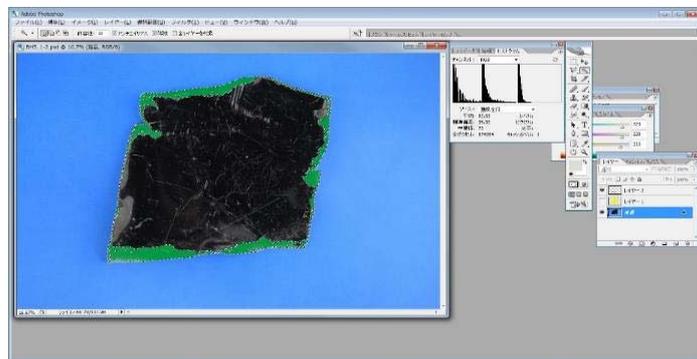
全体ピクセル数 = 7,352,392
 塗装剥離ピクセル数 = 874,284
 塗装面積 = 6,478,108
 塗装割合(%) = 88.1%

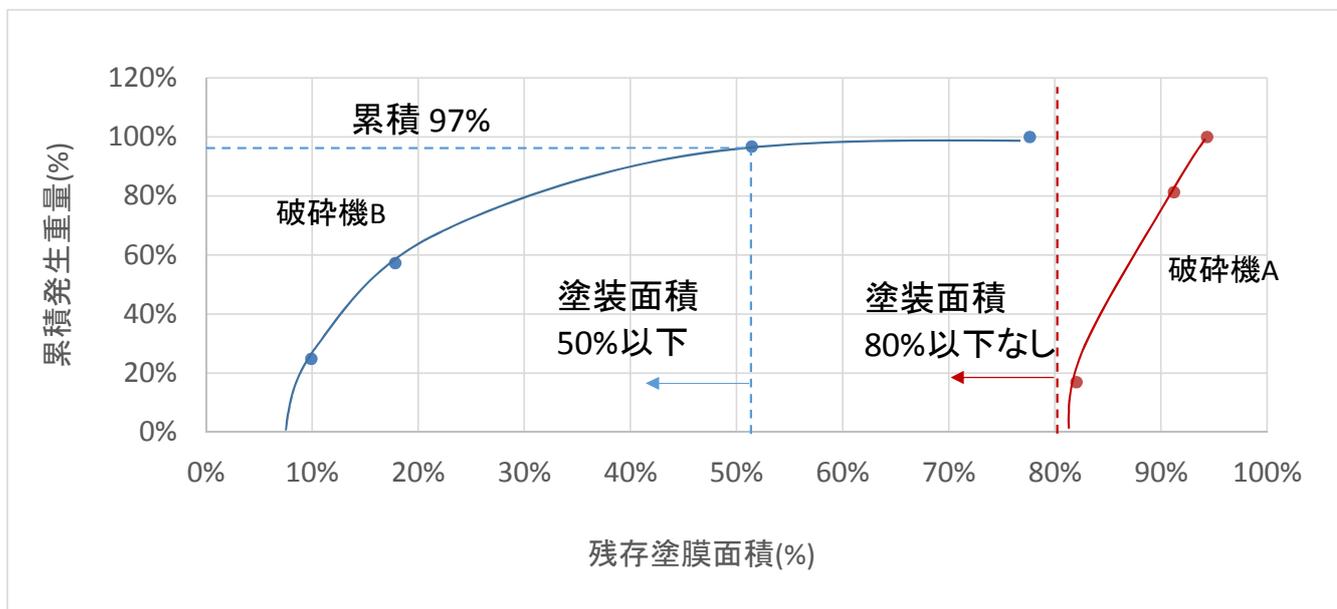
図7: 破碎機による塗装残存面積と回収重量

- ・ 破碎機Bは塗装面積50%以下の物が全体の97%を占め、破碎と同時に塗膜の剥離に有効である。
- ・ 破碎機Bは、破碎後排出サイズが下部排出口の格子サイズによる為、格子サイズを調整する事で破碎されたピースの設備内滞留時間を調節することが可能。
- ・ 長く設備内に滞留する事でピース同士が削りあう機会を多くする事が可能で、表層の塗膜剥離に優れる。

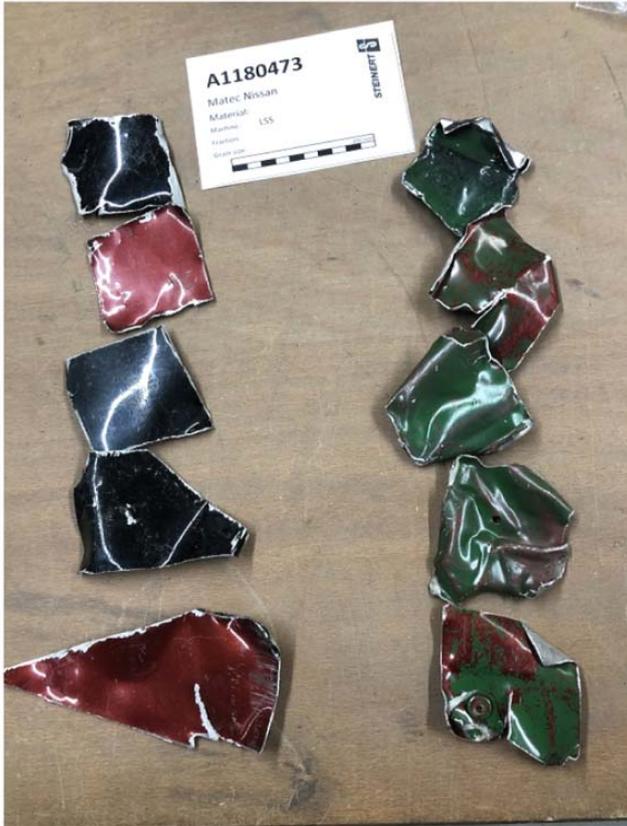
写真8: A-1外観(塗装面積 94.3%)

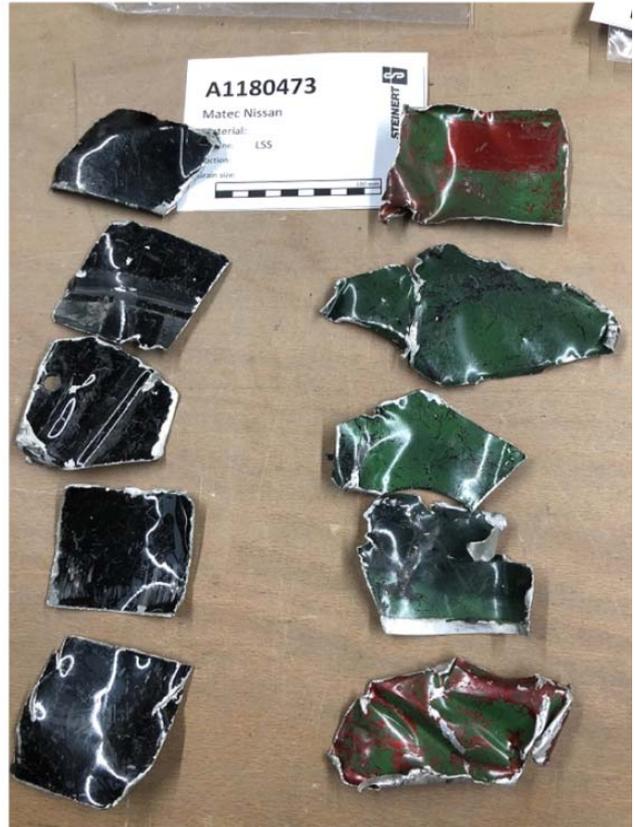
写真9: A-2外観(塗装面積 91.2%)

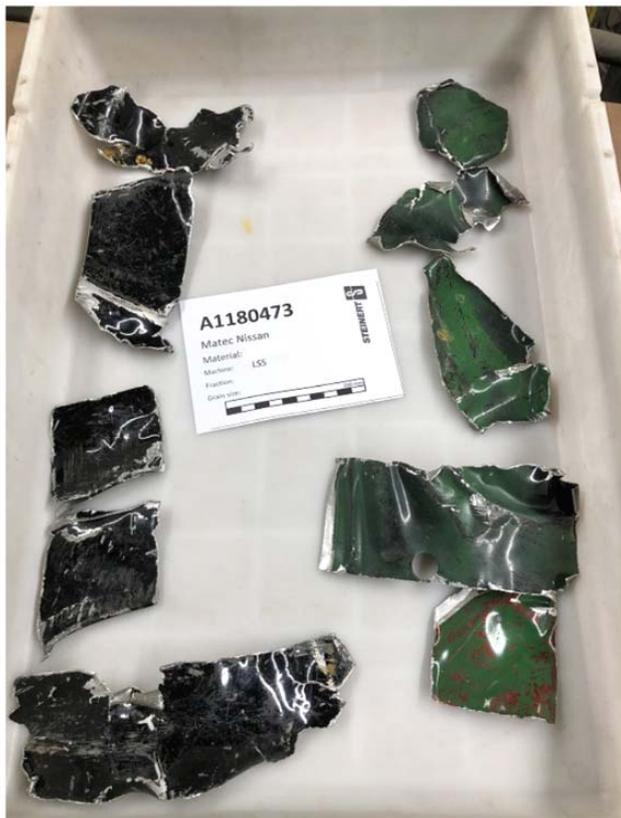
写真10: A-3外観(塗装面積 91.2%)

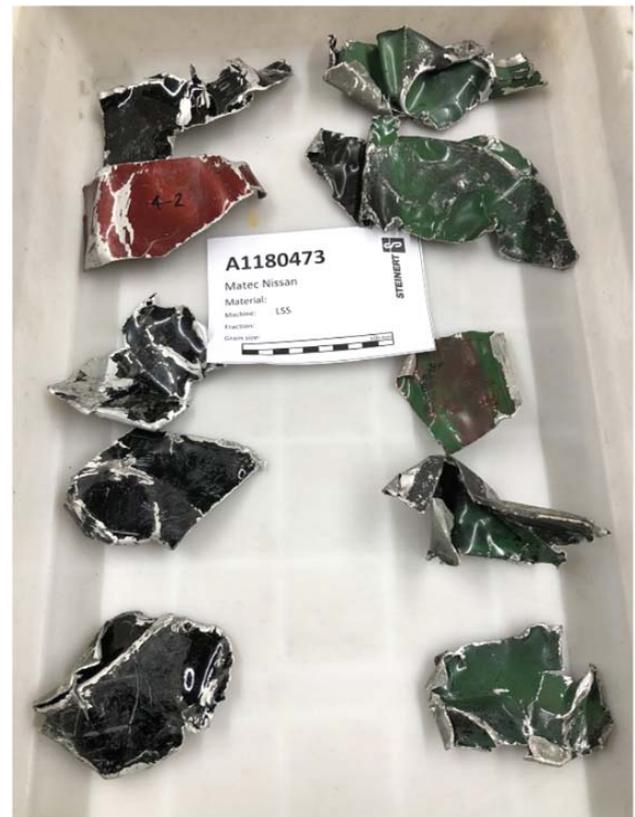
写真11: A-4外観(塗装面積 82.0%)

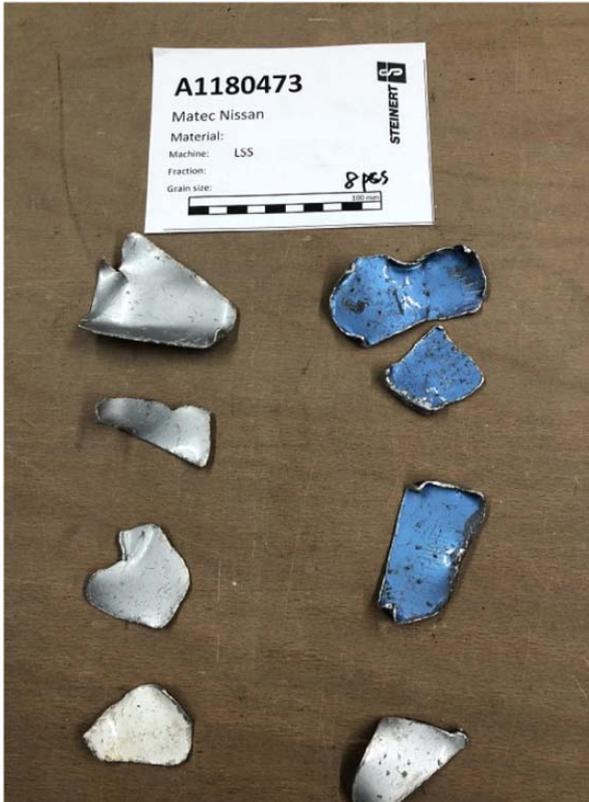
写真12: B-1外観(塗装面積 77.6%)

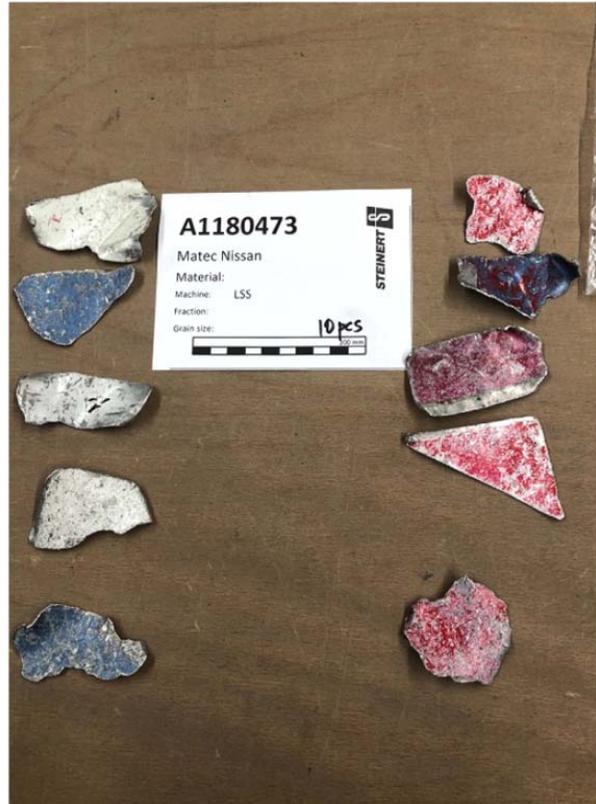
写真13: B-2外観(塗装面積 51.4%)

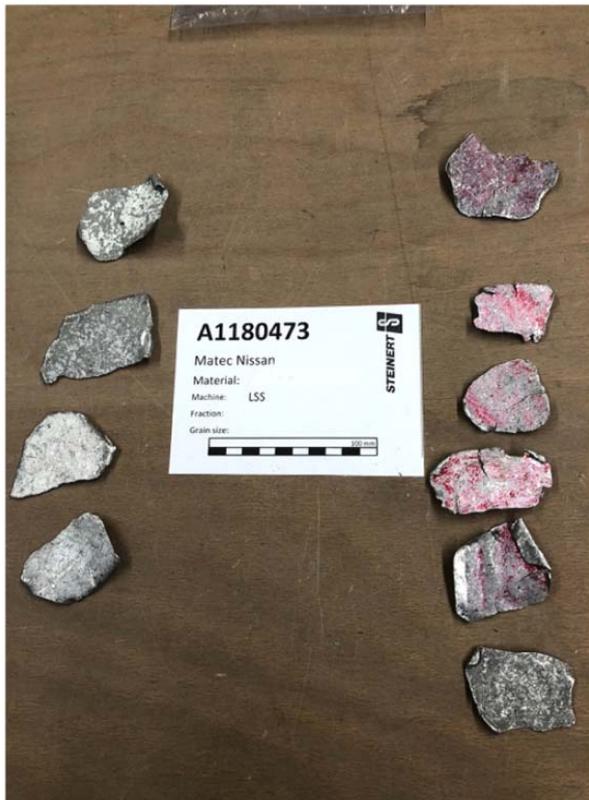
写真14: B-3外観(塗装面積 17.8%)

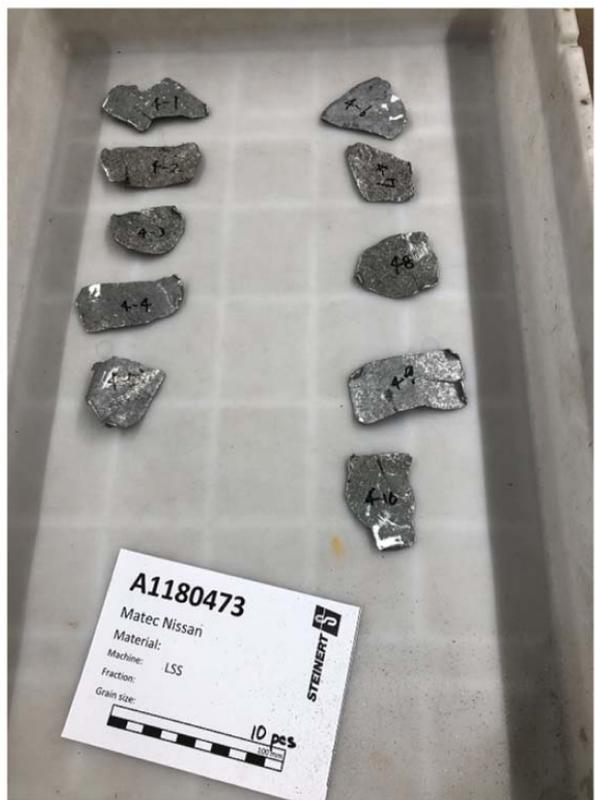
写真15: B-4外観(塗装面積 9.9%)

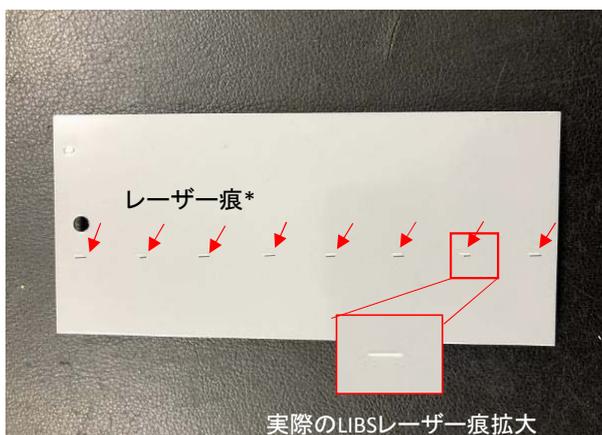
写真16: LIBSレーザー痕跡1 ロットNo.1-1

* 実際のレーザー痕は細く、写真では見づらい為、写真16,17 の痕上にPC上で線を加筆した。

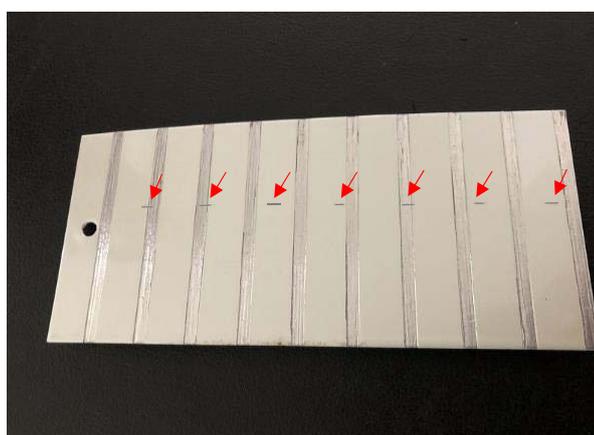
写真17: LIBSレーザー痕跡2 ロットNo. 8-1

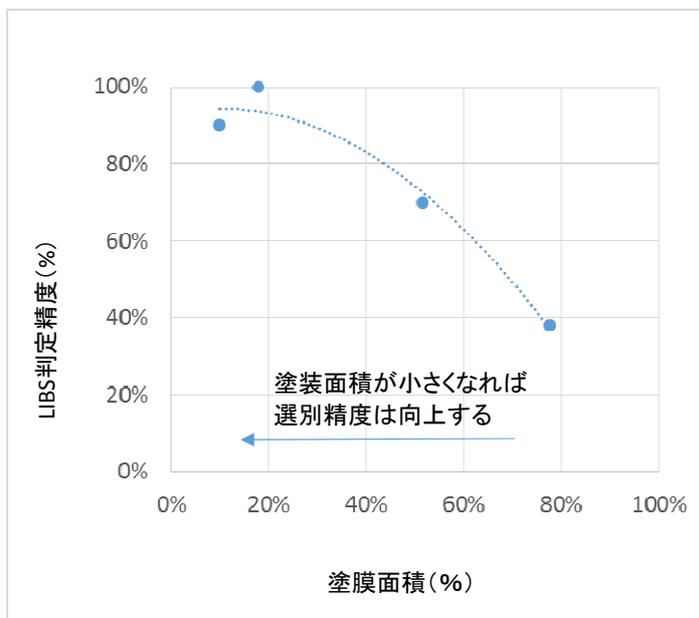
図8: 破碎機BにおけるLIBS判定精度と塗装面積率の関係

- ・ LIBS選別を行う上で、表層の塗装膜の除去率と選別精度に相関がある。
- ・ 破碎機Bの場合、塗装面積 50 %以上除去可能で 70%以上の精度でLIBS選別が可能となる。
その為、破碎機Bにおいては表面の塗装剥離が進むに応じて、判定精度の向上が認められる。
- ・ 試料1ピースあたりの測定回数が増えると、判定可能な部分を測定する可能性が増し選別精度が上がる。
今回 破碎機Aにおいて、1ピース当たり 5回程度測定できれば塗装面積が7割を超えていても判定出来る。
- ・ 初期の塗装膜厚が薄い内板(5000系)の選別精度が高いのは、部分的にクリーニングレーザーで塗膜を除去できた為と考えられる。さらに破碎機Aは測定機会が多く、うち一か所でも判定出来れば良く、高い選別精度であったと推測する。

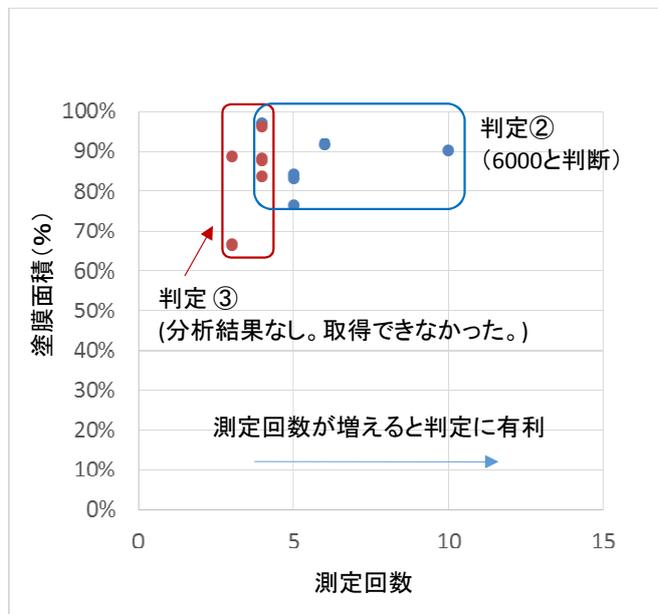
図9: 破碎機A 6000系・表における 塗装面積と判定回数

*P.12 破碎機A 6000系・測定面 表のみをプロット
