題名 容量低下バッテリーの再生技術研究

実施者 関西大学

期間 2019/4~2020/3

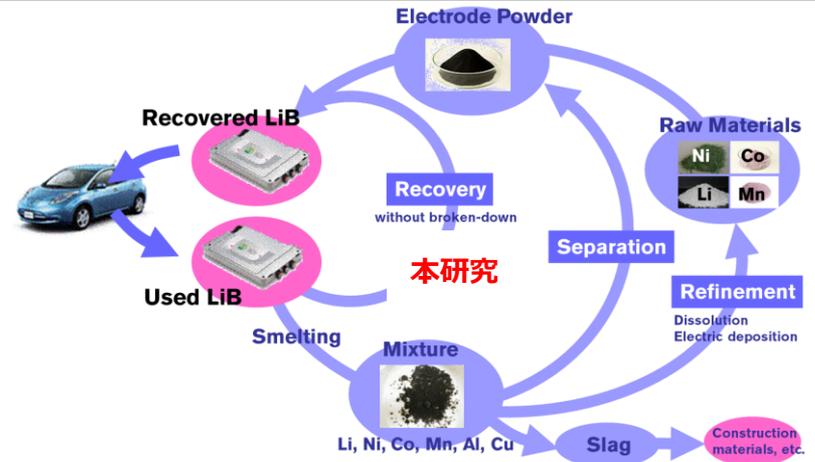
図1 バッテリーリサイクルの流れ

バッテリーリサイクル(図1)はRecovery(本研究)、Separation、Refinementの3つがあるが、現在のところ、Refinementの一部が実施されるのみである。これは原材料に戻すコストが高いためであり、費用低減のために非破壊での再生が必要であるが、これまで有効な手段がなかった。

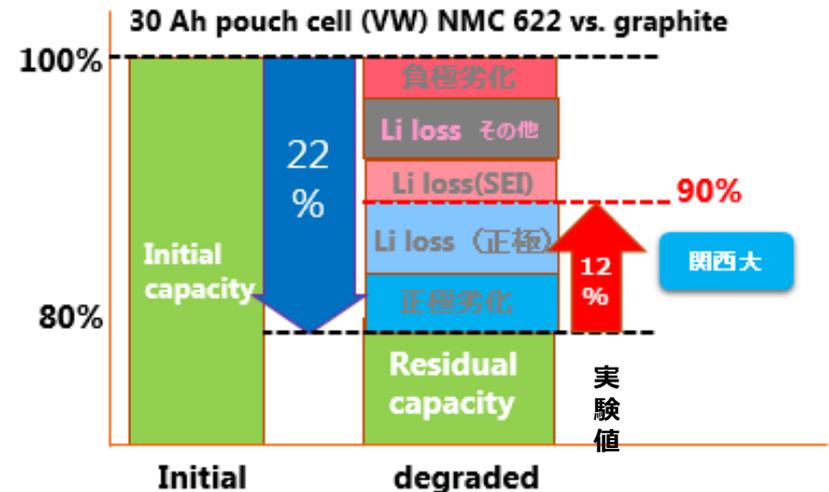
図2 文献値(1)からの回復率理論値試算とFY18結果

FY18では、バッテリー容量低下要因(図2)の1つであるSolid-electrolyte interface (SEI)膜の除去を目的として「セルの放電状態維持」を行い、容量回復することを見出した。しかし、回復後セル内部の電極解析では負極ではなく、正極表面で変化が見られたことから、SEI分解以外の回復メカニズムが示唆された。

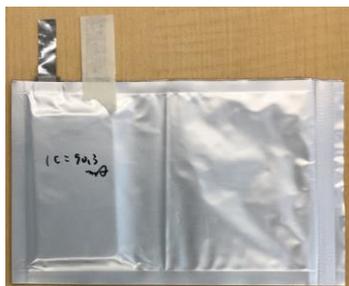
図3 ラミネートタイプバッテリー

株式会社アイ・エレクトロライト製ラミネートタイプのリチウムイオンバッテリーであり(図3)、これを初期容量の80%にサイクル劣化させて回復処理を行った。

正極 : $\text{LiNi}_{1/3}\text{Mn}_{1/3}\text{Co}_{1/3}\text{O}_2$: AB : PVDF
 $= 93 : 3 : 4$
 負極 : Graphite : AB : CMC : SBR
 $= 95.7 : 0.5 : 1.8 : 2.0$
 セパレータ : ポリプロピレン微多孔膜
 電解液 : $1 \text{ mol dm}^{-3} \text{ LiPF}_6 / \text{EC} : \text{DEC}$
 $= 3 : 7$

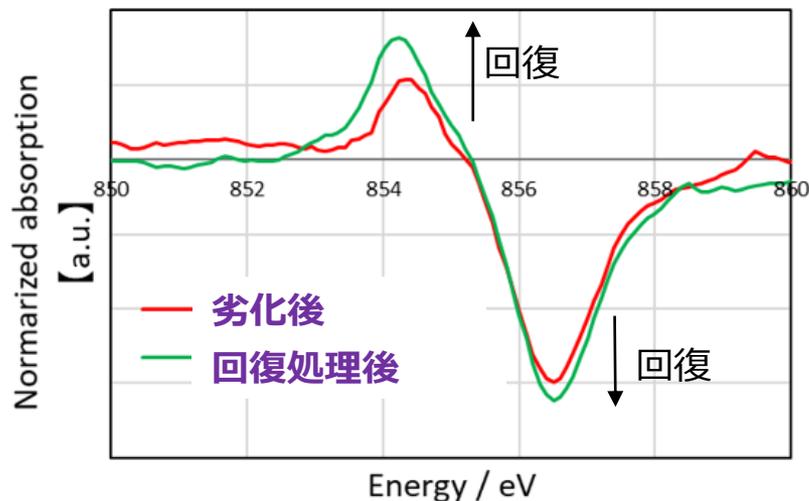
図4 XAFS (Ni L端 全電子収量法)による差スペクトル

XAFS 測定で正極表面Ni L端を劣化後、回復処理後で計測し、その差スペクトルを比較し、充放電に伴うNi の価数変化について調査した。図4に結果を示す。回復処理後では劣化後と比較し、差スペクトルの振幅が高くなっていることから、回復処理後では充放電に伴うNi の価数変化が大きくなっていると予測し、正極表面におけるNi の活性回復が性能回復に寄与した可能性があると考えている。

- 劣化後、放電維持後、劣化後(充電)、放電維持後(充電)セルを解体し、正極を取り出した
- DEC (Diethyl carbonate, ジエチルカーボネート; 電解液)にて電極を洗浄後、一晚真空乾燥した
- XAFS 測定 (X線吸収微細構造、X-ray Absorption Fine Structure) を各正極に対して行った (立命館大学 SR センター BL11)

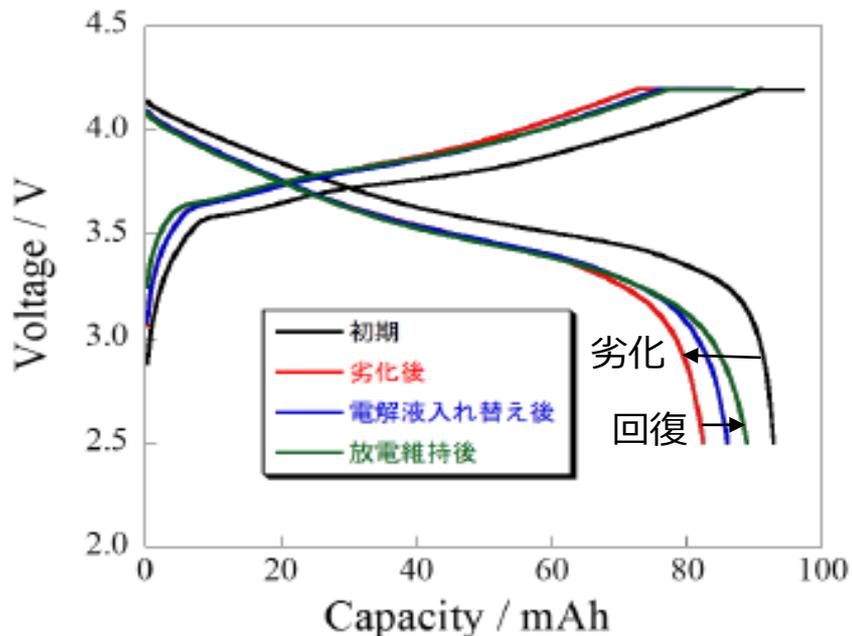
図5 2.4V保持の初期、劣化、回復の充放電曲線

2.4 V, 2.45V, 2.55V, 2.6V の電位での放電維持を行った。
 2.4Vの例を図5に示す。
 上記の各電位で放電維持した結果、それぞれ初期容量の 1.3%,
 2.8%, 1.7%, 1.1% にあたる容量回復が確認した。維持電位ととも
 に回復率が上がると予測したが、これらの結果より、放電維持の電
 圧と回復容量に明らかな相関性は無いと判断した。
